RAPPORT D'INSPECTION VISUELLE SOMMAIRE

**PROPRIÉTÉ SISE AU
116, Dégelis
Beaumont (Québec)
Dossier : DÉMO**

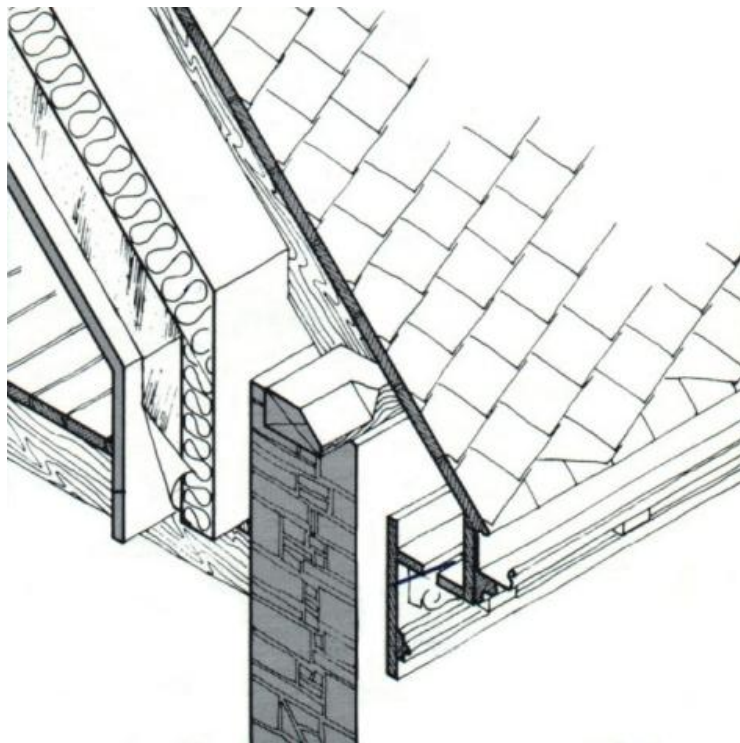
Illustrations (toiture)

Nous avons noté des traces d'infiltration d'eau dans l'entretoit. Déterminer avec exactitude l'origine des infiltrations et apporter les correctifs appropriés afin d'éviter une détérioration rapide des composantes internes (voir "revêtement de toiture", texte précédent)

Lors de la prochaine réfection de toiture, nous vous recommandons de modifier la partie basse de la toiture de manière à permettre à l'air de pénétrer librement dans le vide sous le toit (combles). L'illustration ci haut représente une méthode possible de modification. Consulter un spécialiste afin de déterminer quelle méthode pourrait le mieux convenir à votre toiture.

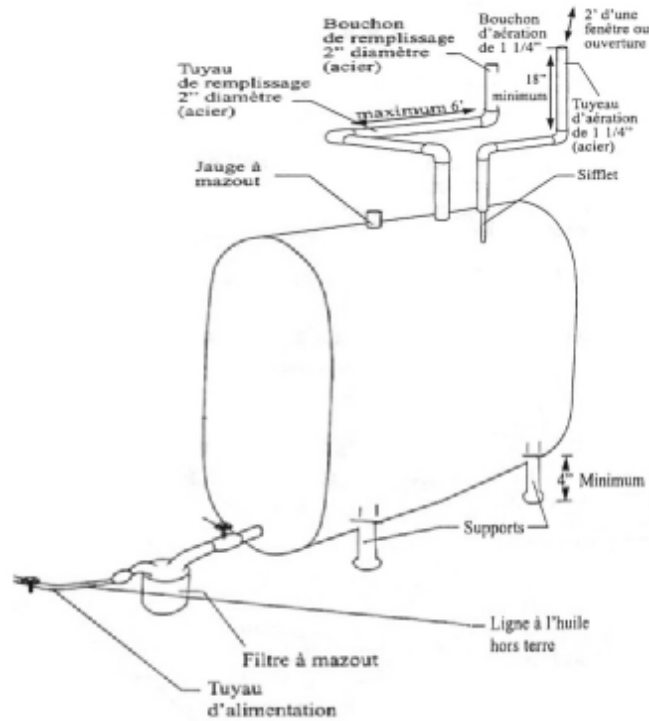
Illustrations (chauffage central)

Nous avons noté des signes de vieillissement du réservoir de mazout. Nous vous conseillons de procéder à son remplacement, dès que possible, afin de prévenir de sérieux dégâts, des odeurs persistantes ou une contamination au sous-sol.

La position de votre prochain réservoir devrait être modifiée, afin d'éviter que le conduit d'alimentation n'excède pas 1800 mm (6 pi.).
